ФГБУ «Владимирская государственная зональная  
машиноиспытательная станция»

ОТЧЕТ № 03-21-14 (5020282)  
от 05 сентября 2014г.  
выполнения информационной услуги  
по результатам базовых испытаний  
сельскохозяйственной машины  
культиватора Lemken Kristall 9KU

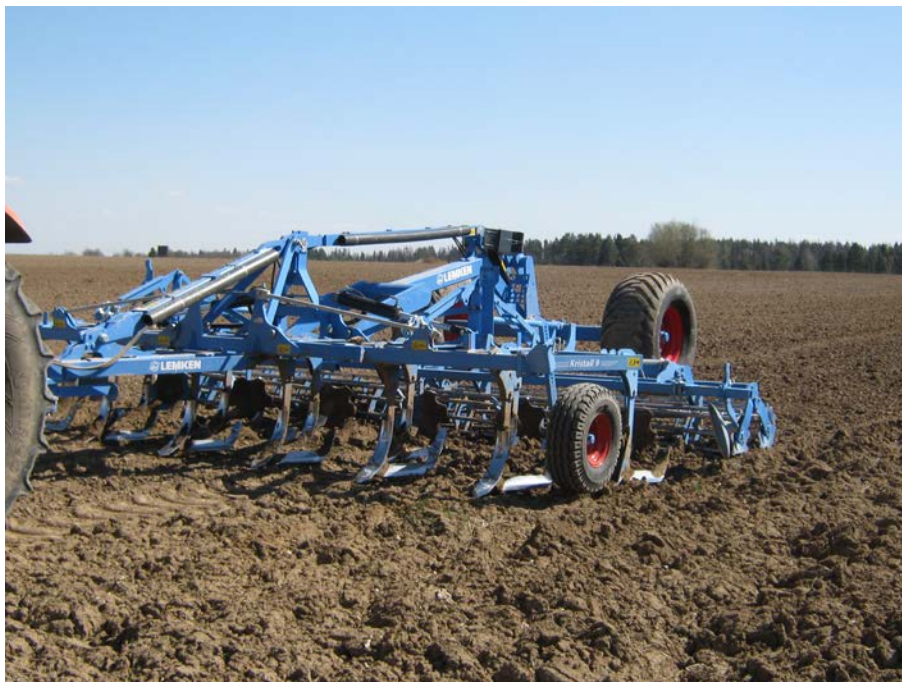
Kristall 9KU состоит из сочленной рамы, прицепного устройства (сницы), рабочих органов – двух рядов стрелчатых лап, одного ряда сферических дисков и четырех металлических прутковых катков, установленных позади дисков, ходовой тележки с двумя пневматическими колесами, двух рабочих опорных колес, трех гидроцилиндров и гидрошлангов. Регулировка глубины обработки осуществляется перестановкой рабочих колес и дисков по высоте, а так же регулировкой длины талрепов катков.

Рисунок 1. Культиватор Lemken Kristall 9KU в рабочем положении.  
Вид спереди слева

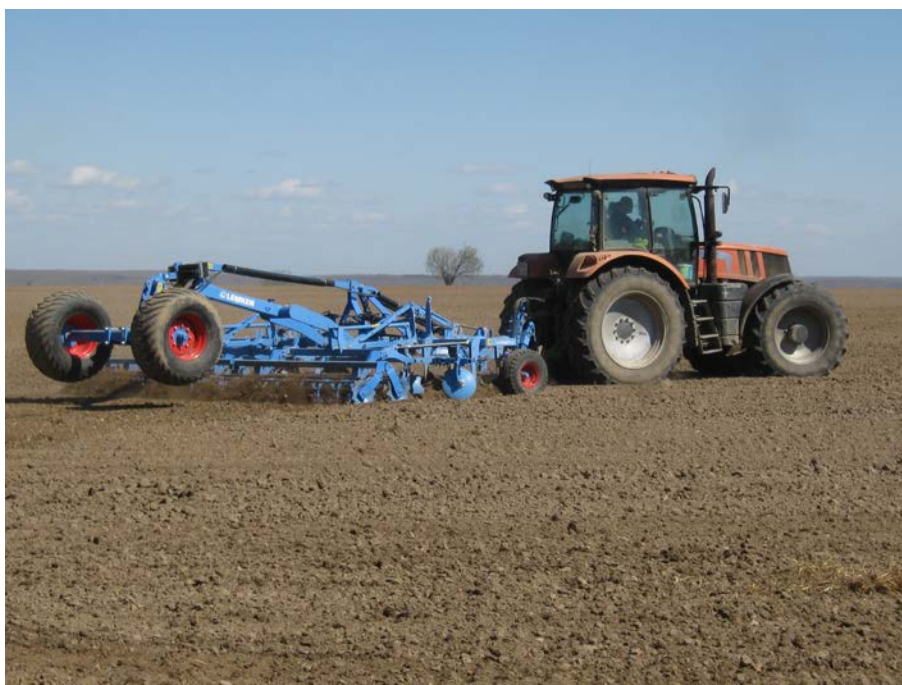
Рисунок 2 – Культиватор Lemken Kristall 9KU в агрегате с трактором  
АТМ 5280 Terrion в работе
