ФГБУ «Владимирская государственная зональная
машиноиспытательная станция»

ОТЧЕТ № 03-24-14 (2010034)
от 18 сентября 2014г.
о результатах обследования машин
для заготовки кормов выпуска 2013-2014г.г.
в хозяйствах зоны деятельности МИС

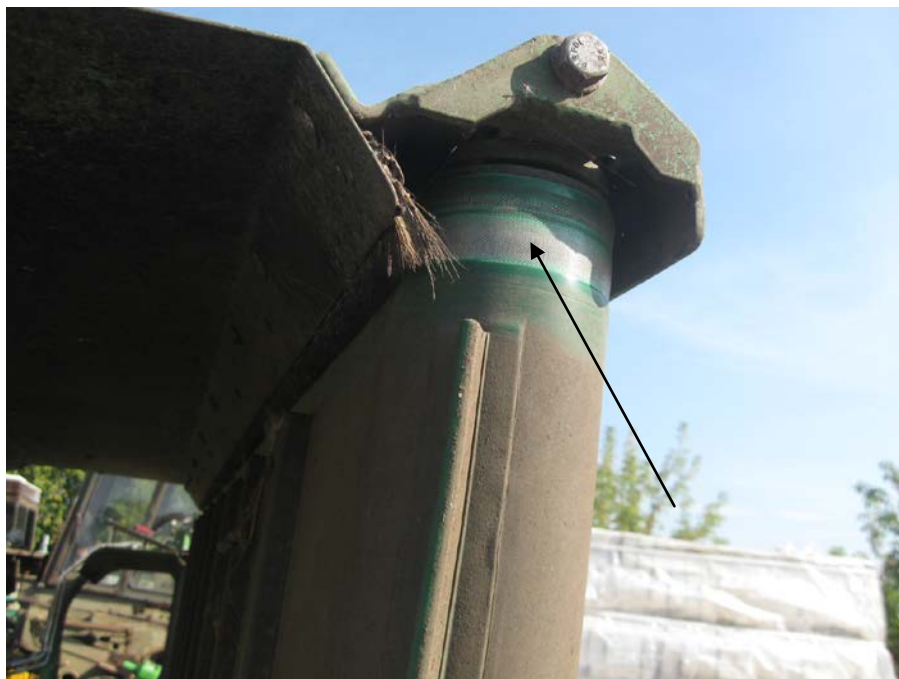
Рисунок А.1 – Комплекс косилок Giga CUT KDD 861ST. Истирание полотна транспортёра щёточным ограничителем

Для устранения конструкционных отказов, отмеченных по комплексу косилок Giga CUT KDD861ST зав. № KDD861ST 00039 KDF 300S 00327 и Giga CUT KDD 860ST, требуется повысить износостойкость полотна транспортёра или изменить щеточную конструкцию закрытия краев транспортера, а по косилке дисковой фронтальной KDF 340 необходимо повысить жесткость и прочность узлов рамы. По косилке роторной навесной КР-2,1М - требуется увеличение жёсткости конструкции ограждения режущего бруса. По ТП-10 необходимо наладить контроль за выполнением сварочных работ, входной контроль получаемой продукции и изменить конструкцию крепления задних габаритов.

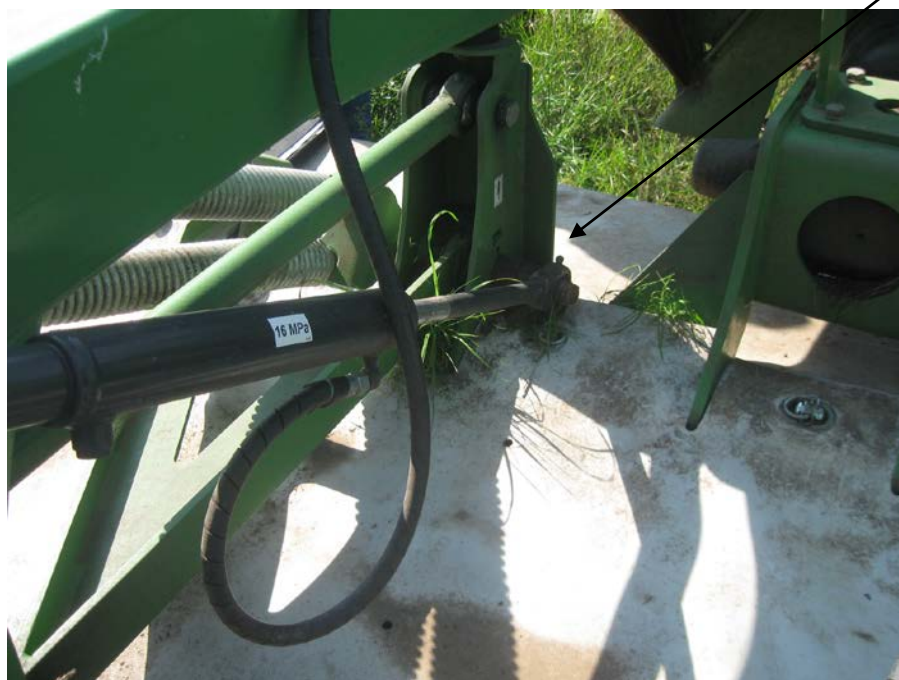
№ группы	Наименование		Причина отказа, повреждения	Характер отказа (К,П,Э)	Способ устранения отказа, повреждения	Группа сложности	Кол-во случаев	Порядковый номер в группе	Наработка до отказа		
	агрегата, системы, узла	отказа, повреждения (внешнее проявление)							ч	физ. ед.	
										га	т
1	Правое режущее устройство	Истирание полотна транспортёра щёткой и обрыв ленты транспортёра Рис. А-1	Недостаточная износостойкость полотна	(К)	Замена полотна	II	1	2	65	429	-
2	Режущий аппарат	Излом ножей, повреждение режущей кромки	Попадание посторонних предметов	(Э)	Замена ножей. 10шт.	I	1	1	50	330	-
3	Правое режущее устройство	Истирание полотна транспортёра щёткой и обрыв ленты транспортёра	Недостаточная износостойкость полотна	(К)	Замена полотна	II	1	1	60	400	-
4	Рама. Механизм подъёма	Изгиб и поломка пальца штока гидроцилиндра подъёма режущего бруса Рис. А-2	Не обеспечена жёсткость конструкции (консоль)	(К)	Замена пальца	II	1	1	30	108	-

Рисунок А.2 – Косилка дисковая фронтальная KDF 340. Изгиб и поломка пальца фиксации гидроцилиндра подъёма режущего бруса. Вид после восстановления

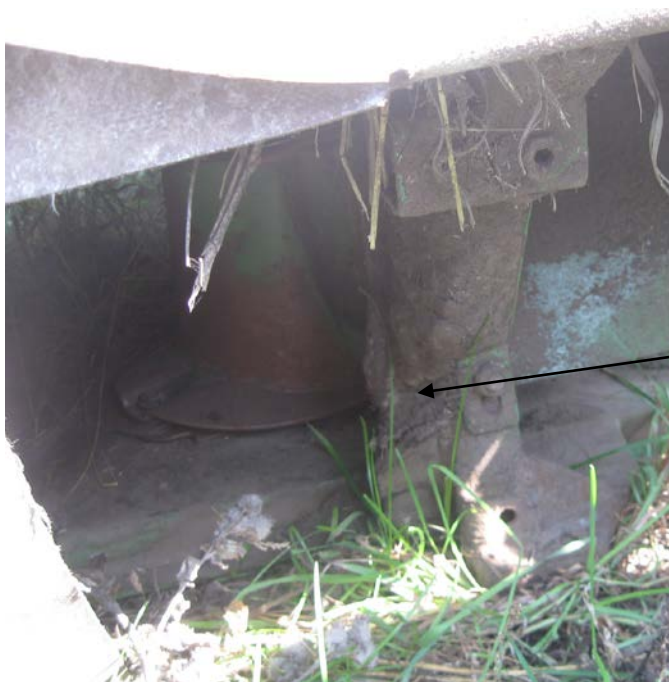
Обрыв болтов, разбивание отверстий и излом опорной стойки с правой стороны Рис. А-3	Не обеспечена прочность узла крепления опорной стойки	(К)	Электросварка с установкой 2 ^х пластин	II	1	1	59	212	-

Рисунок А.3 – Косилка дисковая фронтальная KDF 340. Излом опорной стойки с правой стороны. Вид после восстановления

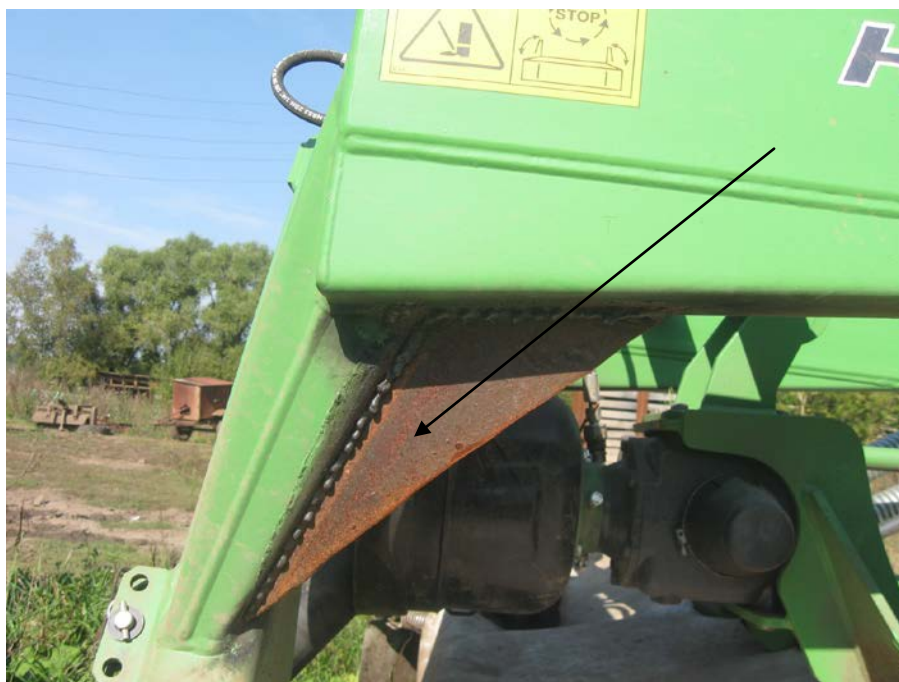
Рисунок А.4 – Косилка дисковая фронтальная KDF 340. Поломка рамки навески. Вид после восстановления

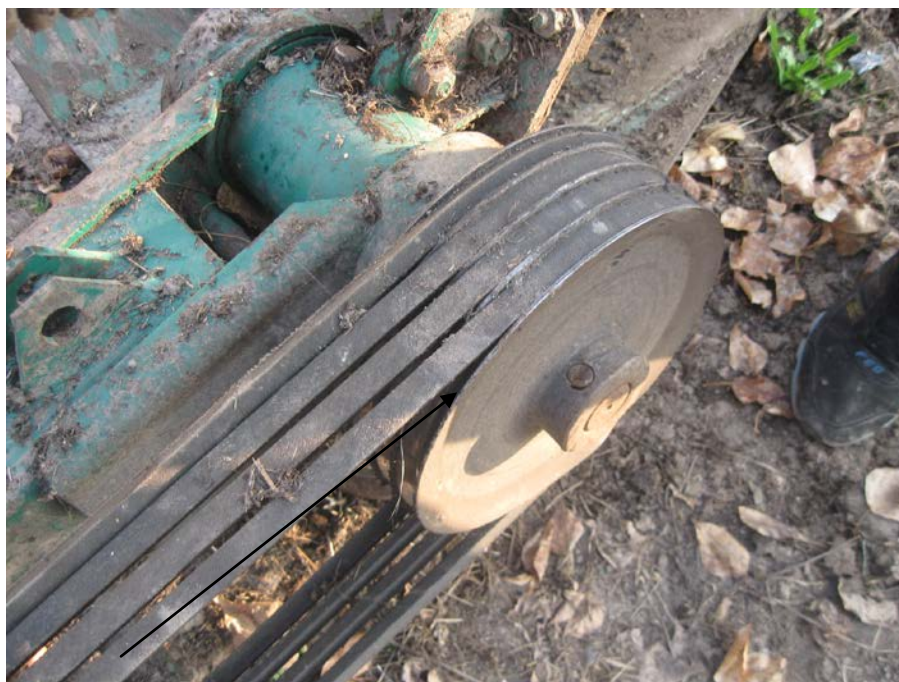
№ гр уп пы	Наименование		Причина отказа, повреждения	Характер от- каза (К,П,Э)	Способ уст- ранения от- каза, повре- ждения	Груп- па слож- ности	Кол- во случаев	Поряд- ковый номер в груп- пе	Наработка до отказа		
	агрегата, системы, узла	отказа, повреждения (внешнее проявление)							ч	физ. ед.	
										га	т
	Рама	Трещина рамки навески Рис. А-4	Не обеспечена жёсткость конструкции (консоль)	(К)	Электросварка с упорчнением. Установка 2 ^х косынок	II	1	1	88	317	-
5	Режущий брус	Излом ножей, повреждение режущей кромки	Попадание посторонних предметов	(Э)	Замена ножей. 12шт.	I	2	1	40	144	-
									70	252	-
6	Привод режущего бруса	Пробуксовка и подгорание ремней	Забивание роторов землей и травой	(Э)	Замена ремней	II	1	1	20	52	-
	Режущий брус	Излом ножей, повреждение режущей кромки	Попадание посторонних предметов	(Э)	Замена ножей. 12шт.	I	2	1	15	39	-
									30	78	-
7	Привод режущего бруса	Срезание трубчатого шплинта ведущего шкива Рис.А-5	Не качественное изготовление шплинта	(П)	Установка стопорного пальца	I	1	1	15	36	-

Рисунок А.5 – Косилка роторная навесная КРН-2,1. Срезание трубчатого шплинта ведущего шкива. Вид после восстановления

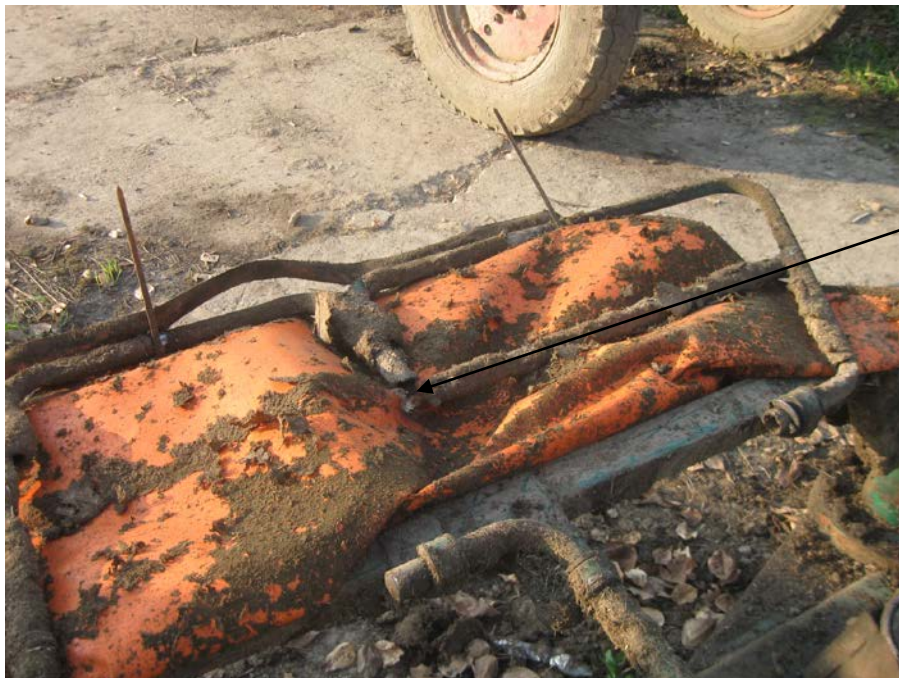
Защитное ограждение режущего бруса	Излом трубок каркаса ограждения Рис. А-6	Не обеспечена жесткость конструкции	(К)	Не устранено	II	1	1	20	48	-
8	Режущий брус	Подтекание масла через сальник вала ротора	Не качественное изготовление сальников	(П)	Замена сальника	II	1	1	30	60	-

Рисунок А.6 – Косилка роторная навесная КРН-2,1. Излом трубок каркаса ограждения

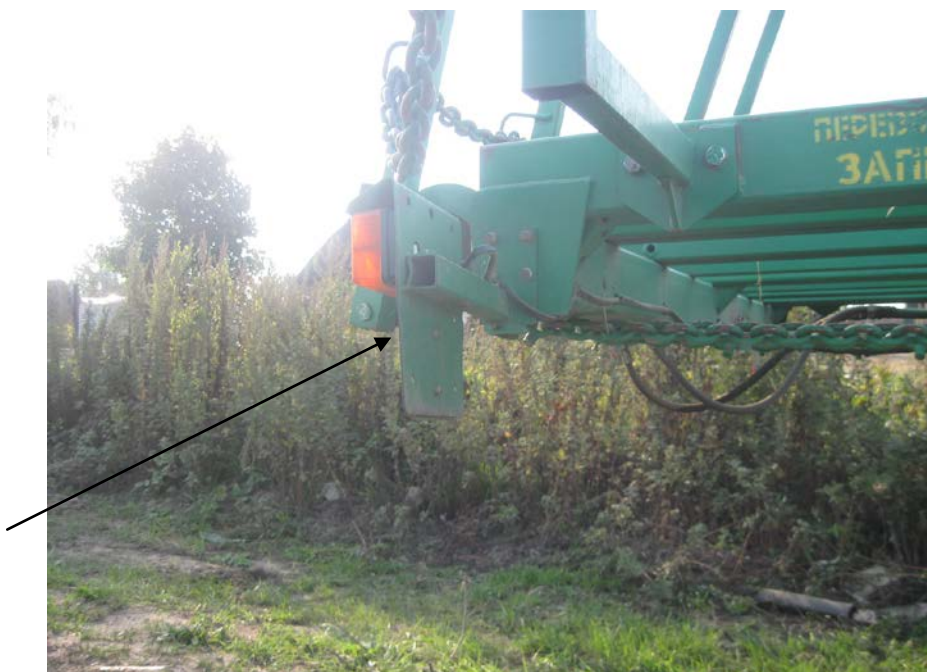
Рисунок А.7– Погрузчик транспортировщик рулонов ТП-10. Излом кронштейна заднего правого габарита.

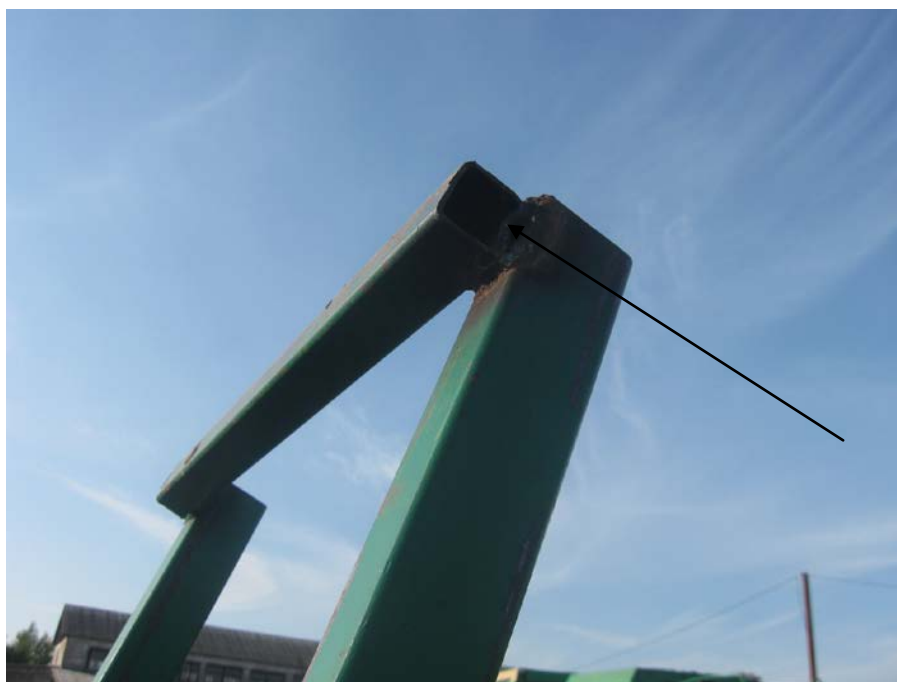
Рисунок А.8 – Погрузчик транспортировщик рулонов ТП-10. Отрыв верхней планки заднего борта. Вид после восстановления

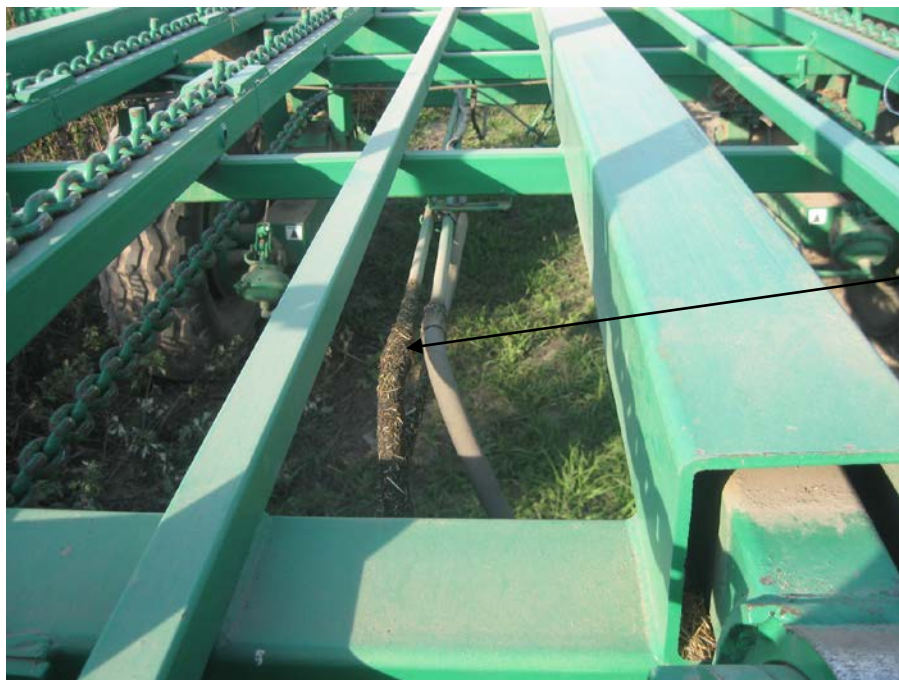
Рисунок А.9 – Погрузчик транспортировщик рулонов ТП-10. Подтекание масла из заделки гидрошланга привода транспортера

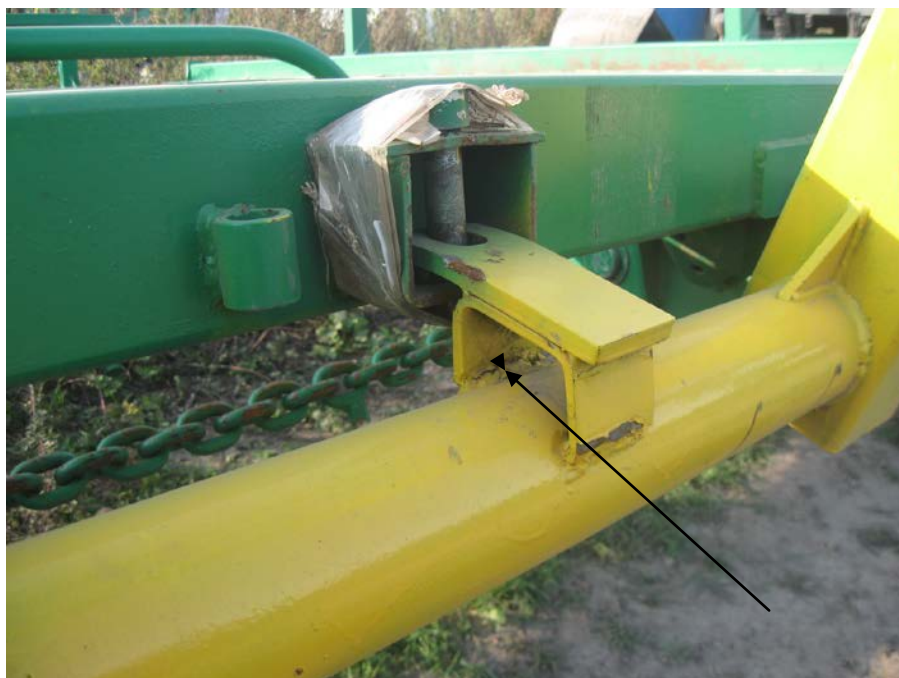
№ гр уп пы	Наименование		Причина отказа, повреждения	Характер отказа (К,П,Э)	Способ устранения отказа, повреждения	Группа сложности	Кол-во случаев	Порядковый номер в группе	Наработка до отказа		
	агрегата, системы, узла	отказа, повреждения (внешнее проявление)							ч	физ. ед.	
										га	т
9	Рама	Излом кронштейнов крепления задних габаритов Рис. А-7	Недостаточная высота расположение габаритов, задевание за неровности поля	(К)	Не устранено	I	1	1	10	-	408
	Задний борт	Отрыв по сварке планки заднего борта Рис. А-8	Некачественная сварка (непровар)	(П)	Электросварка	II	1	1	120	-	4896
	Гидросистема	Подтекание масла из заделки гидрошланга привода транспортера Рис. А-9	Некачественная заделка гидрошланга	(П)	Замена гидрошланга	II	1	1	200	-	8160
	Погрузочный захват	Трещина по сварке кронштейна фиксатора Рис. А-10	Некачественная сварка (непровар)	(П)	Электросварка	II	1	1	240	-	9800

Рисунок А.10 – Погрузчик транспортировщик рулонов ТП-10. Трещина по сварке кронштейна фиксатора
